# 以無人機應用崩塌土方量推估與後期植生復原監測

吳芝伶<sup>1,\*</sup> 葉美伶<sup>2</sup> 周天穎<sup>3</sup>

# UAV Applications in Landslide Earth Quantity Estimation and Revegetation Monitoring

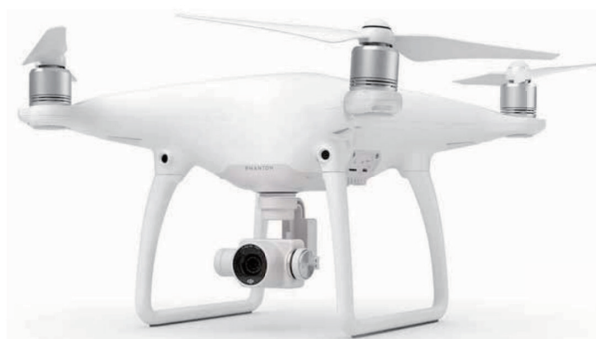
圖 2 本研究所使用之無人機

本研究使用多旋翼無人機（如圖 2），其特性、功能及規格如下。

1. 航高 500 m；滯空時間 20 分鐘。

2. 旋翼無人飛機具垂直起降能力（ $2\text{ m}^2$  內完成起降作業），起降場為平坦之地面或平面（如車頂）。
3. 最大航程 14 km；最大可承受風速 10 m/s。
4. 內建通訊裝置，最大可控制範圍 7 km。
5. 動力採鋰電池；由無刷馬達推動螺旋槳前進。
6. 內建飛航控制器，可自動導航拍照及起飛降落；且具自動返航功能，電力不足或超出作業範圍時會自動返航。
7. 相機有效畫素 1,240 萬，快門 1/8000 秒至 8 秒。

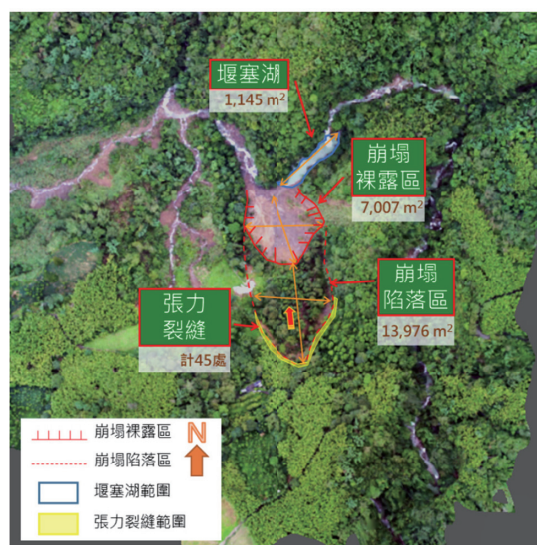
圖 7 2017 年 6 月所拍攝之正射影像

利用此正射影像進行測量分析（如圖 7），經分析結果崩塌的總面積為 20,983 m<sup>2</sup>，其中崩塌裸露區域面積為 7,007 m<sup>2</sup>，崩塌陷落區面積為 13,976 m<sup>2</sup>，崩塌地冠部具有明顯的張力裂縫 45 處，冠部上方有產業道路經過，坡面的排水皆由路面往崩塌區域漫流。使用 ArcGIS 進行計算，崩塌土體滑落堆積產生 6 m 高的天然壩，形成迴水長度 101 m，平均寬 17 m，迴水面積 1,145 m<sup>2</sup>，壩體後方蓄水體積為 4,458 m<sup>3</sup>。經研判，此崩塌區位於東埔蚋溪之凹岸，

又經歷 6 月 3 日至 4 日連續 2 日的豪雨，總有效累積雨量達 605 mm，造成凹岸坡腳沖刷，以致河道左岸崩塌，形成堰塞湖。

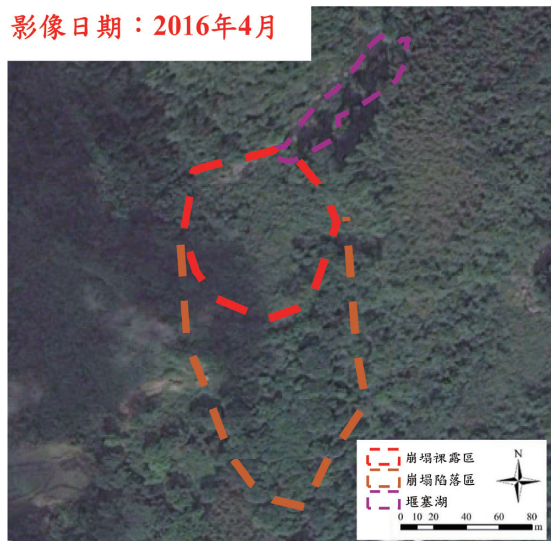
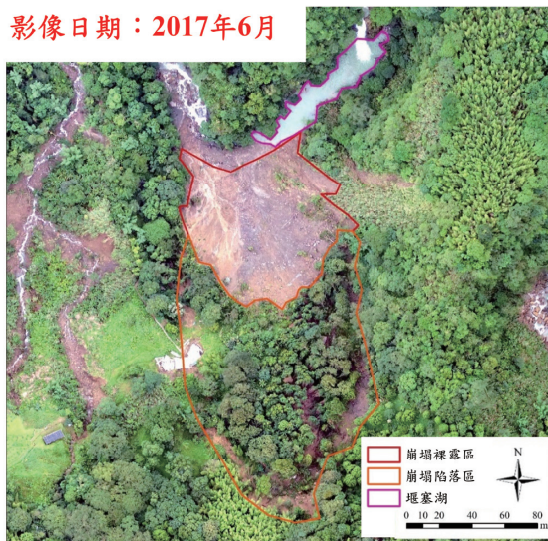
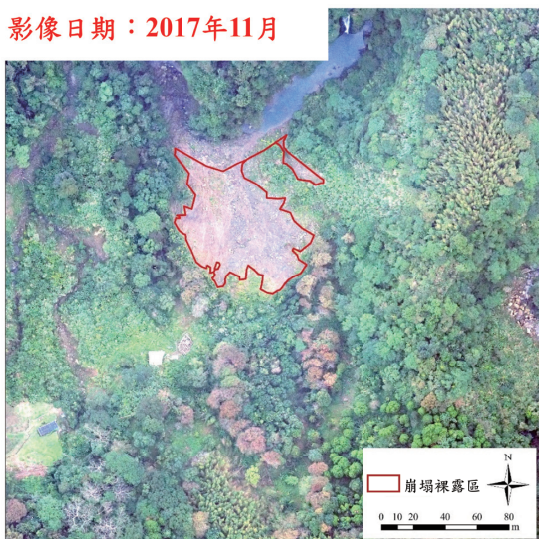
圖 10 災害前與災害後崩塌（裸露地）監測之情形

本研究於 2017 年 6 月進行第一次無人機的災後拍攝，如前述崩塌裸露區面積為 7,007 m<sup>2</sup>，針對此區域進行後續長期監測，故於同年 11 月再次拍攝同一崩塌地（如圖 10），發現裸露地面積為 4,525 m<sup>2</sup>，2020 年 4 月再進行 UAV 空拍追蹤，經分析裸露面積已減少至 499 m<sup>2</sup>（如表 4），表示此處植生恢復良好。

(a) 災害前期衛星影像

(b) 災害後第一次監測 UAV 影像

(c) 災害後第二次監測 UAV 影像

(d) 災害後第三次監測 UAV 影像
